RELATÓRIO DE APURAÇÃO

Uned Nova Iguaçu

Centro Federal de Educação Tecnológica Celso Suckow da Fonseca (CEFET-RJ)

Apuração de suspeita de pagamento indevido de obras e serviços não realizados integralmente no CEFET-RJ (Uned de Nova Iguaçu), no exercício de 2021.

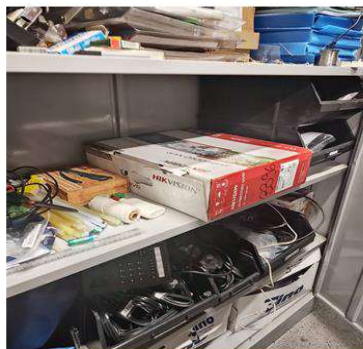
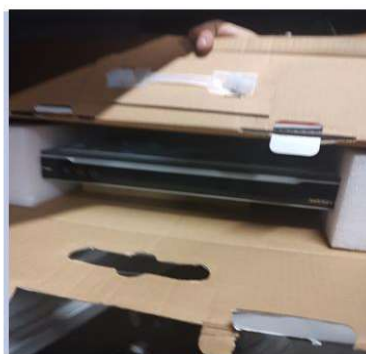
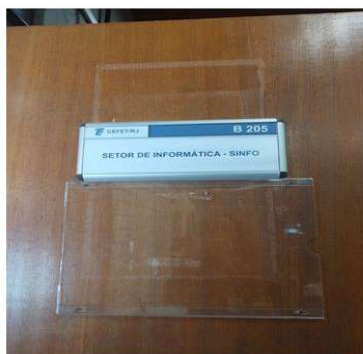
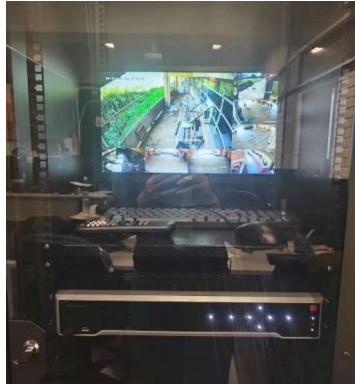
Importante frisar que no momento da inspeção física foi identificado 01 NVR de 32 portas instalado e configurado com as 08 câmeras previstas no item 22 do empenho supracitado e os acessórios correspondentes. A referida estação de monitoramento apresentava-se em pleno funcionamento (Foto 05).

Fonte: Produção fotográfica durante inspeção física Equipe de Auditoria em 19/04/2022

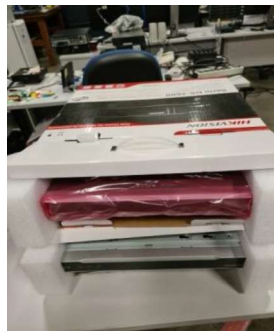
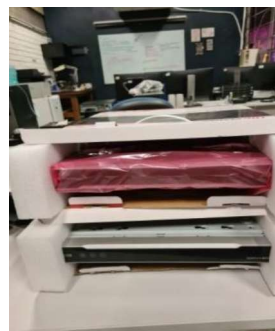
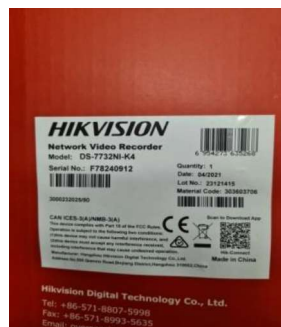
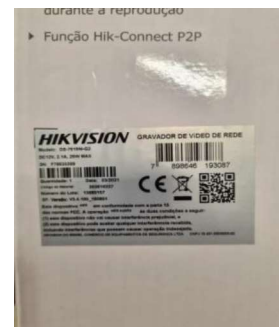
As evidências fotográficas da existência de equipamentos fora de uso já haviam sido encaminhadas pela Chefe da GERAD através de resposta de Solicitação de Auditoria nº 02 em 13/04/2022, onde o indicativo de que os 02 equipamentos NVR's estavam acondicionados em suas embalagens originais abertas (fotos 07 e 08); no entanto, não instalados e/ou fora de uso. Na ocasião da manifestação, não foram encaminhados à auditoria esclarecimentos quanto aos aparelhos que estavam fora de uso, tampouco justificativas quanto ao fornecimento dos equipamentos de 16 e 32 portas (distinto do previsto no TR).

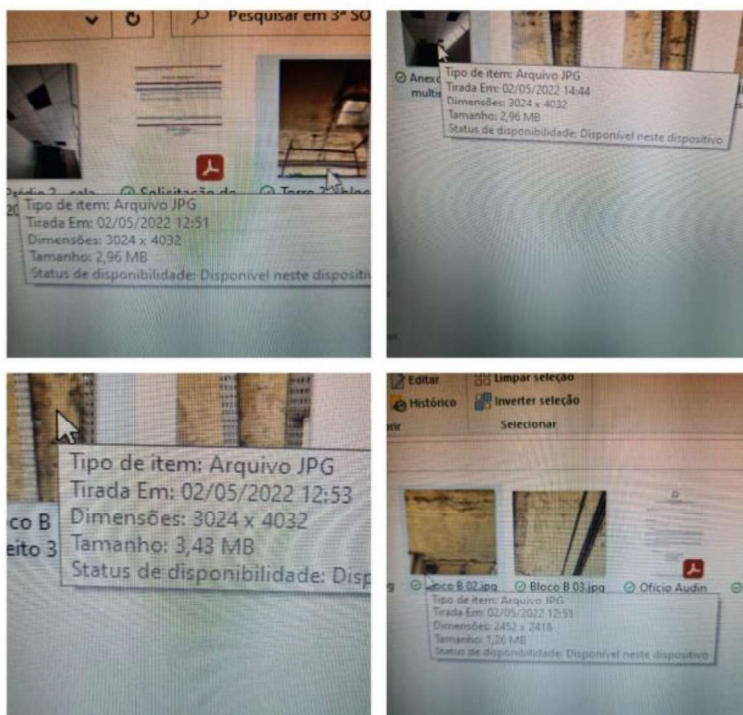
Figura 02 – Data em que foram realizados os registros fotográficos.

Conforme atendimento à Solicitação da Auditoria nº 02i_07, foi informado que atualmente não há estoque de luminárias. Em decorrência de infiltrações existentes tanto no bloco A, B e C, como no bloco D, o quantitativo de lâmpadas guardadas na ocasião eram: Tipo Slim – 8; Tipo I – 6; Tipo II: 6. A informação de lâmpadas guardadas, difere de lâmpadas não instaladas, como o caso dos 2 NVRs, uma vez que as instalações foram feitas e as lâmpadas retiradas a fim de evitar futuros danos. Alguns registros fotográficos (Figura 01) foram feitos para complementar os esclarecimentos da solicitação nº 02i_07, objetivando facilitar a visualização de que houve instalação e confirmando a informação enviada à época, ou seja, que estavam guardadas. Cumpre ressaltar que é também possível verificar a data em que foram feitos os registros supracitados - 02/05/2022 (Figura 02).

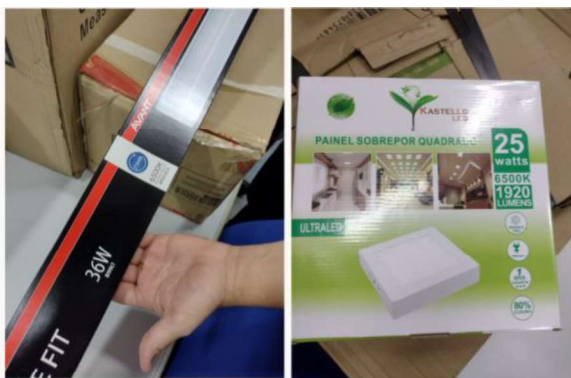
Tanto a equipe técnica quanto a equipe de auditoria, no momento da inspeção realizada dia 13/04/2022 identificaram luminárias não instaladas e/ou fora de uso, conforme fotos produzidas à época:

Fonte: Inspeção física equipe técnica – 19/04/2022

Na manifestação pela unidade auditada identifica-se que as fotos produzidas são de data posterior à inspeção física e não trazem comprovação quanto à efetiva instalação das luminárias. Deste modo, **mantem-se** as considerações manifestadas por esta auditoria quanto aos **achados e a recomendação**.
